3er Paket Puch 230 GE

Offert-Anfrage Nr. 211233

Eingabe bis: 20.12.2021 / 24.00 Uhr

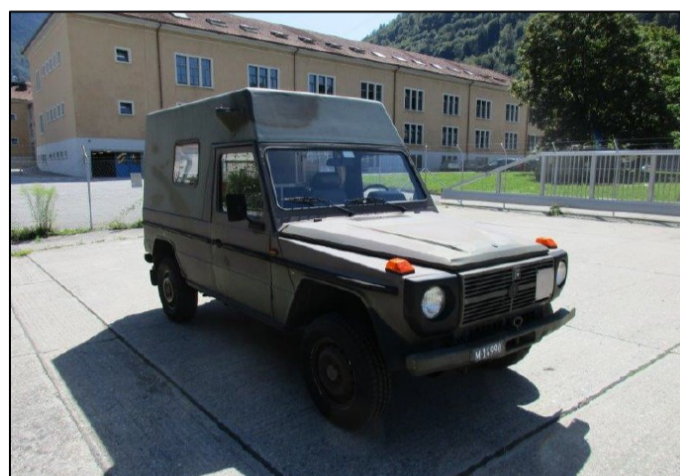
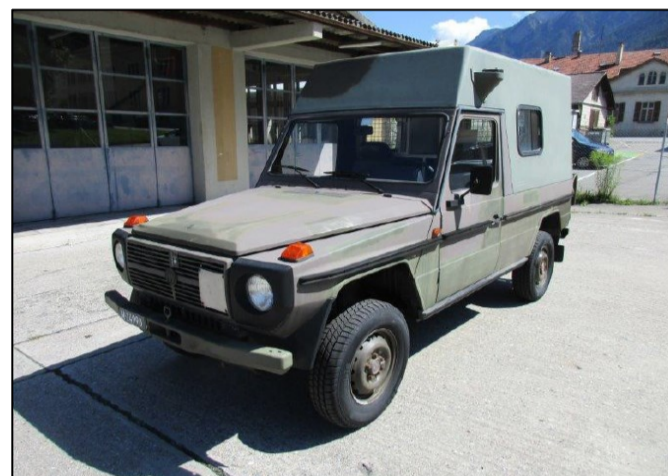
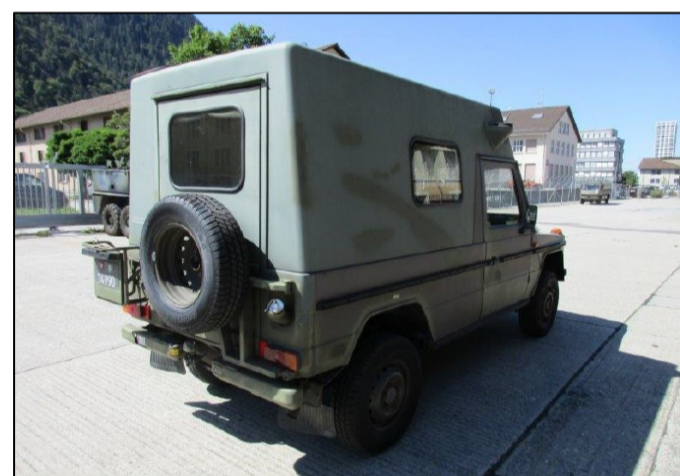
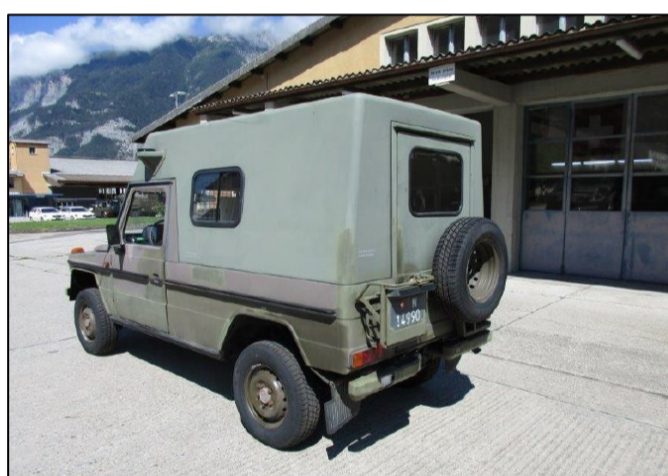
Offert-Anfrage Nr. 211233			M	14990	
Fahrzeug 1			Stammnummer no. matricule	800 099 924	
Fahrzeugart genre de véhicule	Personenwagen	Marke marque	Puch 230 GE	1. Inverkehrssetzung 1ère mise en circulation	01.07.1995
Typ type	FKW SE-235/M2+ HT 4X4 GL	KM-Stand kilométrage	56'492 (abgelesen)	letzte MFK dernière expertise	12.03.2021
Motor moteur	(4) 2'297 ccm (Benzin)	Getriebe boîte de vitesse	Automatik	Typengenehmigung réception par type	3P6039C
Zusatzinfo information suppl.	Fahrzeug ohne Zustandsrapport / fahrbar Anhängerkupplung wurde demontiert und gehört nicht zum Lieferumfang		Fz-Zustand état du véhicule	* ---

Gruppe groupe	revidieren à réviser	ersetzen remplacer	Diverses divers
Motor moteur			Service ausführen, Zündsystem instandstellen
Kupplung embrayage			
Getriebe / ZW boîte de vitesse / interm.			
Antrieb transmission			
Bremsanlage système de freinage			kontrollieren, evtl. ersetzen
Vorderachse essieu avant			
Hinterachse essieu arrière			
Lenkung direction			
elektrische Anlage système électrique			kontrollieren Batterie laden, evtl. ersetzen
Hydraulikanlage système hydraulique			
Chassis / Rahmen châssis / cadre			Anhängerkupplung wurde demontiert und gehört nicht zum Lieferumfang
Karosserie carrosserie			Div. Carrosserie-, evtl. Hagel-, Rost- und Farbschäden, Motorhaube eingedrückt

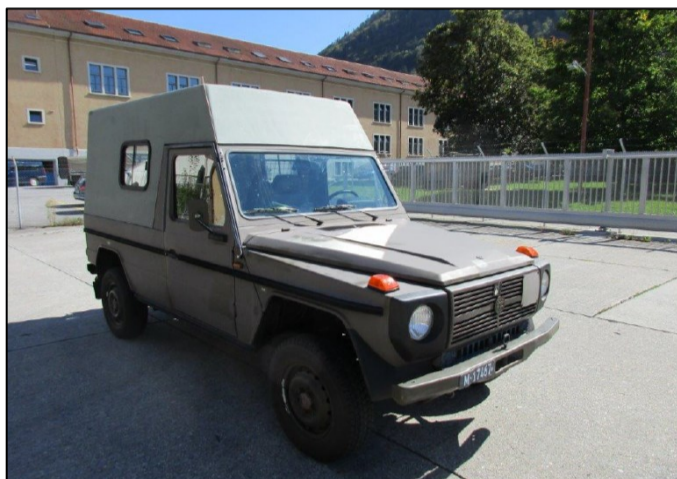
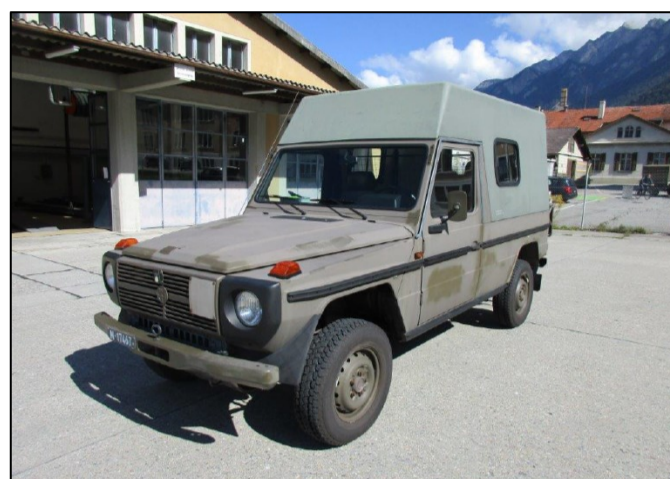
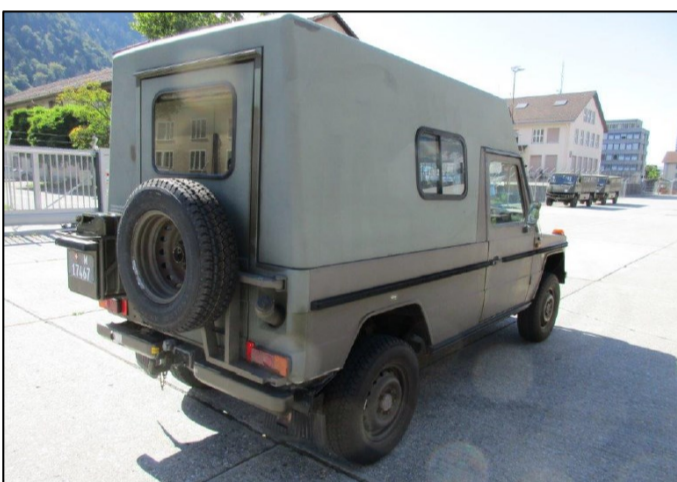
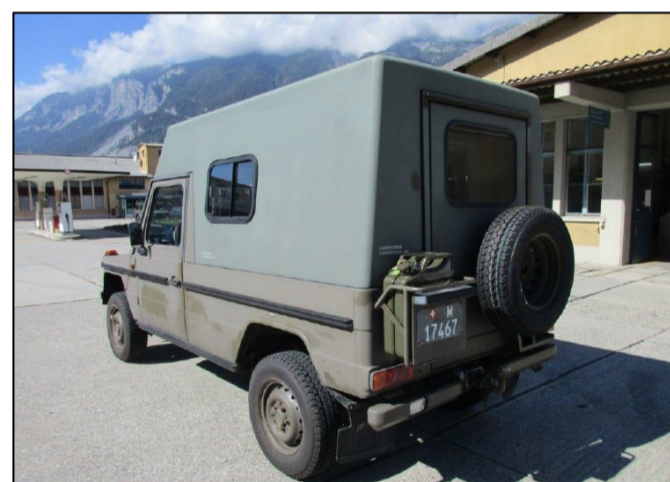
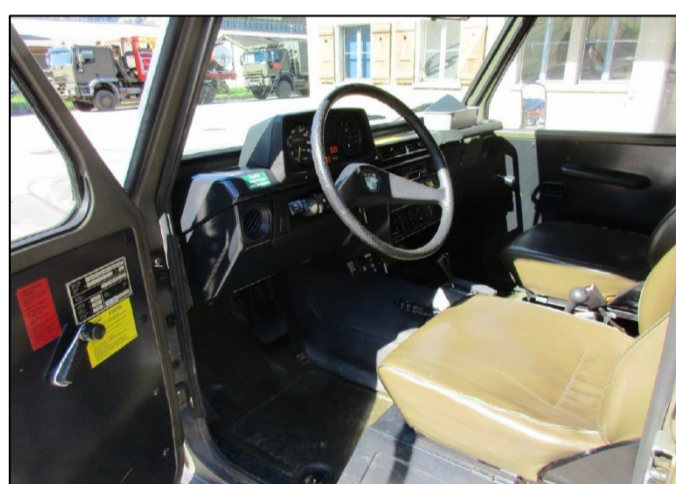
Offert-Anfrage Nr. 211233		M	17467
Fahrzeug 2		Stammnummer no. matricule	800 074 680
Fahrzeugart genre de véhicule	Personenwagen	Marke marque	Puch 230 GE
Typ type	PW HT 4PL 4X4 GL	KM-Stand kilométrage	69'860 (abgelesen)
Motor moteur	(4) 2'297 ccm (Benzin)	Getriebe boîte de vitesse	Automatik
Zusatzinfo information suppl.	Fahrzeug ohne Zustandsrapport / fahrbar Anhängerkupplung wird demontiert und gehört nicht zum Lieferumfang		1. Inverkehrssetzung 1ère mise en circulation letzte MFK dernière expertise Typengenehmigung réception par type Fz-Zustand état du véhicule
			31.03.1993 23.10.2019 3P6039C * ---

Gruppe groupe	revidieren à réviser	ersetzen remplacer	Diverses diverses
Motor moteur			Service ausführen
Kupplung embrayage			
Getriebe / ZW boîte de vitesse / interm.			
Antrieb transmission			
Bremsanlage système de freinage			kontrollieren, evtl. ersetzen
Vorderachse essieu avant			
Hinterachse essieu arrière			
Lenkung direction			
elektrische Anlage système électrique			kontrollieren Batterie laden, evtl. ersetzen
Hydraulikanlage système hydraulique			
Chassis / Rahmen châssis / cadre			Anhängerkupplung wird demontiert und gehört nicht zum Lieferumfang
Karosserie carrosserie			Div. Carrosserie-, evtl. Hagel-, Rost- und Farbschäden, Motorhaube eingedrückt

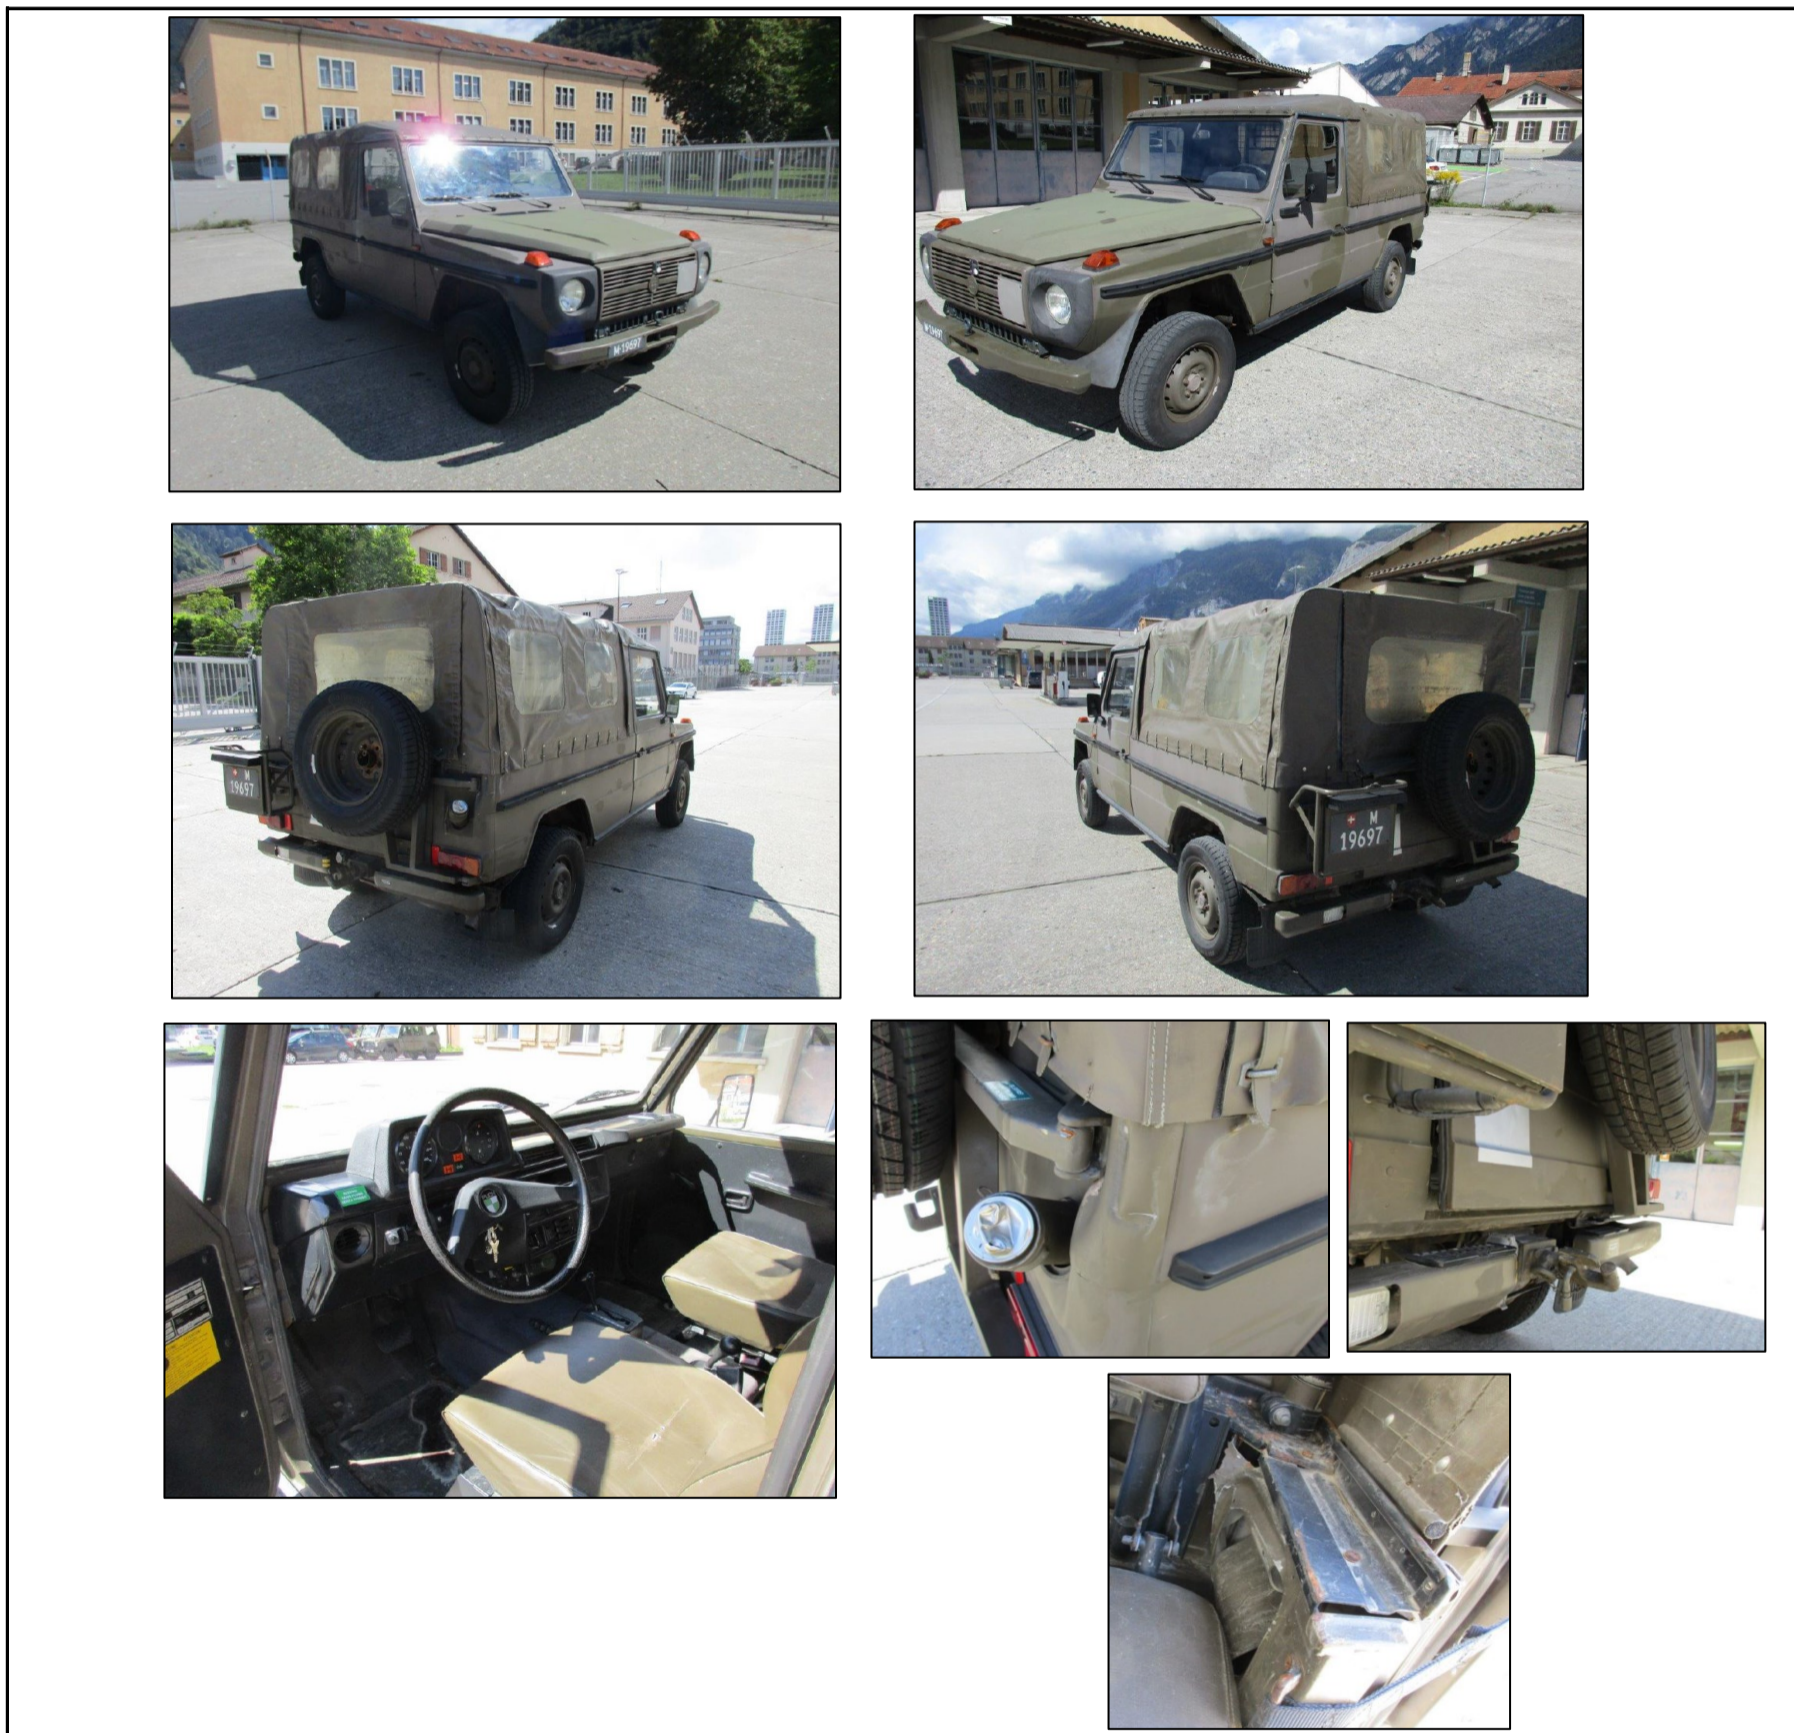
Offert-Anfrage Nr. 211233			M	19697	
Fahrzeug 3			Stammnummer no. matricule	800 104 993	
Fahrzeugart genre de véhicule	Personenwagen	Marke marque	Puch 230 GE	1. Inverkehrssetzung 1ère mise en circulation	01.03.1996
Typ type	PW 8PL/0.8T 4X4 GL	KM-Stand kilométrage	112'050 (abgelesen)	letzte MFK dernière expertise	24.09.2020
Motor moteur	(4) 2'297 ccm (Benzin)	Getriebe boîte de vitesse	Automatik	Typengenehmigung réception par type	3P6039C
Zusatzinfo information suppl.	Fahrzeug mit Unfallschaden, gem. Expertise-Nr. 032-21-DJ Anhängerkupplung wird demontiert und gehört nicht zum Lieferumfang		Fz-Zustand état du véhicule	* A

Gruppe groupe	revidieren à réviser	ersetzen remplacer	Diverses diverses
Motor moteur			Service ausführen, Abgasanlage ersetzen
Kupplung embrayage			
Getriebe / ZW boîte de vitesse / interm.			Kabel defekt
Antrieb transmission			
Bremsanlage système de freinage			kontrollieren, evtl. ersetzen
Vorderachse essieu avant			
Hinterachse essieu arrière			Stossdämpfer + Halter ersetzen
Lenkung direction			
elektrische Anlage système électrique			kontrollieren Batterie laden, evtl. ersetzen
Hydraulikanlage système hydraulique			
Chassis / Rahmen châssis / cadre			Anhängerkupplung wird demontiert und gehört nicht zum Lieferumfang
Karosserie carrosserie			Div. Carrosserie-, evtl. Hagel-, Rost- und Farbschäden, Motorhaube eingedrückt Rost an Schwelle links + rechts, Fussboden durchgerostet Fahrzeug mit Unfallschaden, gem. Expertise-Nr. 032-21-DJ
